Schänis SG, Ruine Niederwindegg Bericht über die bauarchäologischen Untersuchungen 2020

Füllinsdorf, im November 2020

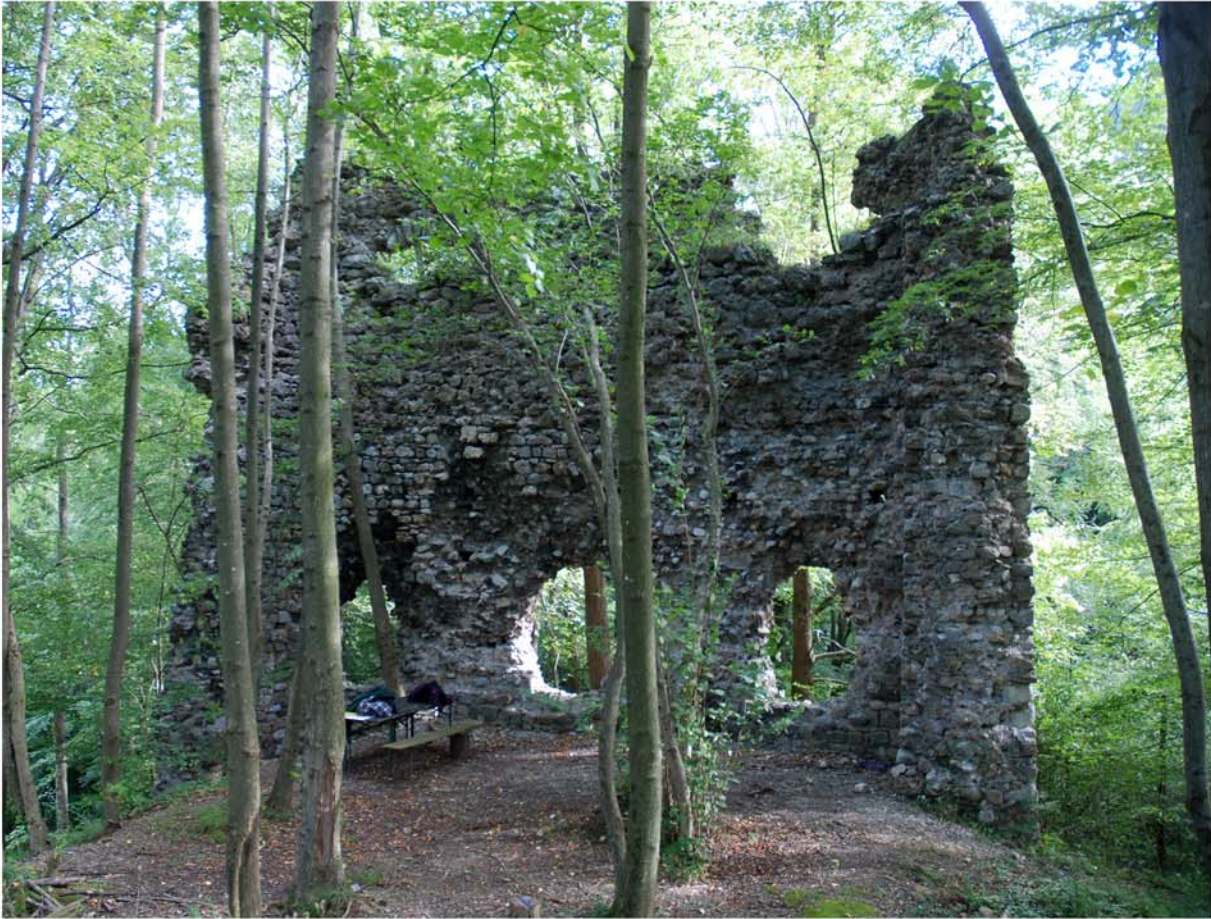
Abb.3 Schänis SG, Ruine Niederwindegg, 2020.
Mauern des im Bericht als Windegg 2 bezeichneten Gebäudekomplexes vor dem Roden der gesamten Burganlage im Jahr 2017. Aufnahme aus dem Jahr 2012, von Südwesten.

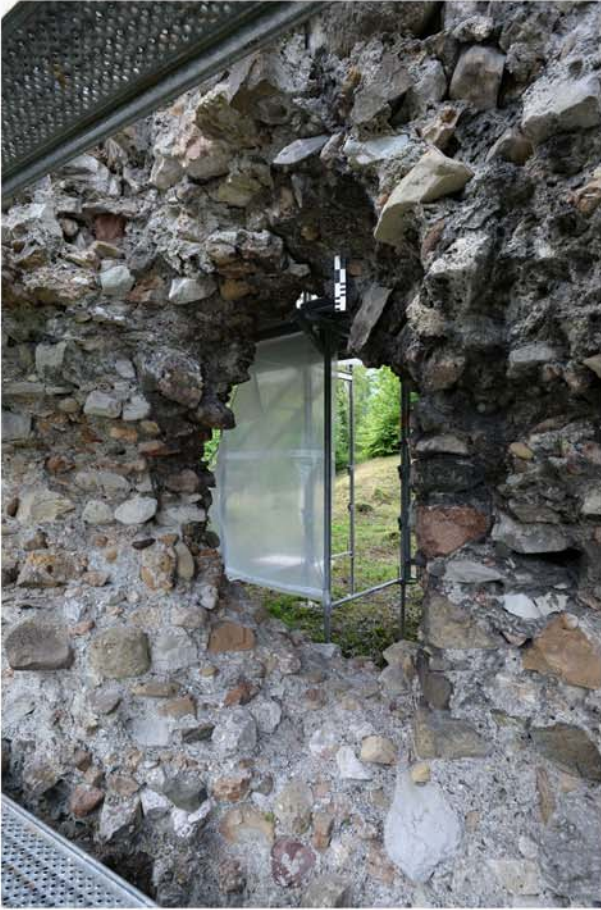
Die Ausrichtung des letzten Restes der nordwestlichen Leibung von Öffnung 3 zeigt, dass sich die Öffnung ehemals gegen aussen trichterförmig erweiterte (siehe Abb. 7, 8). Das herausgerissene Gewände gehörte demnach nicht zu einem schartenförmigen Fenster, denn dessen Licht würde sich gegen innen trichterförmig erweitern. Die Form macht deutlich, dass hier eine **Schiesscharte** eingebaut war.

Abb. 7
Schänis SG, Ruine Niederwindegg, 2020.
Blick auf die Aussenseite der Öffnung 3,
von Norden. Rechts neben dem Massstab
steckt im Kernmauerwerk noch ein letzter
Stein des ausgebrochenen Stichbogens.

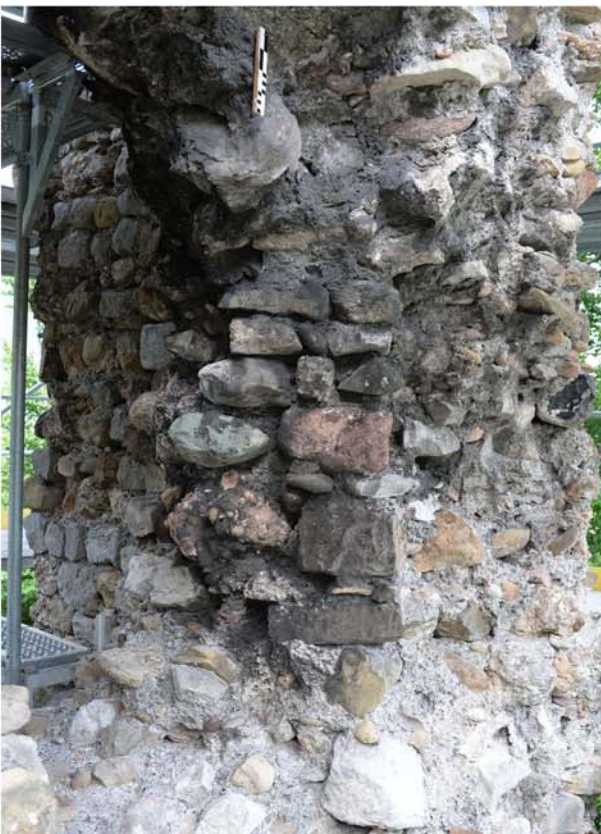
Die Gewände bestanden mit grosser Wahrscheinlichkeit auch hier aus behauenen Tuffstein. Die Scharte hatte ehemals einen Stichbogen, wie letzte Bogenreste belegen (siehe Abb. 8).

Abb. 8
Schänis SG, Ruine Niederwindegg, 2020.
Mauer M2, Öffnung 3. Rest der nordwest-
lichen Leibung der sich ehemals trichter-
förmig gegen aussen erweiternden Öffnung,
von Osten.

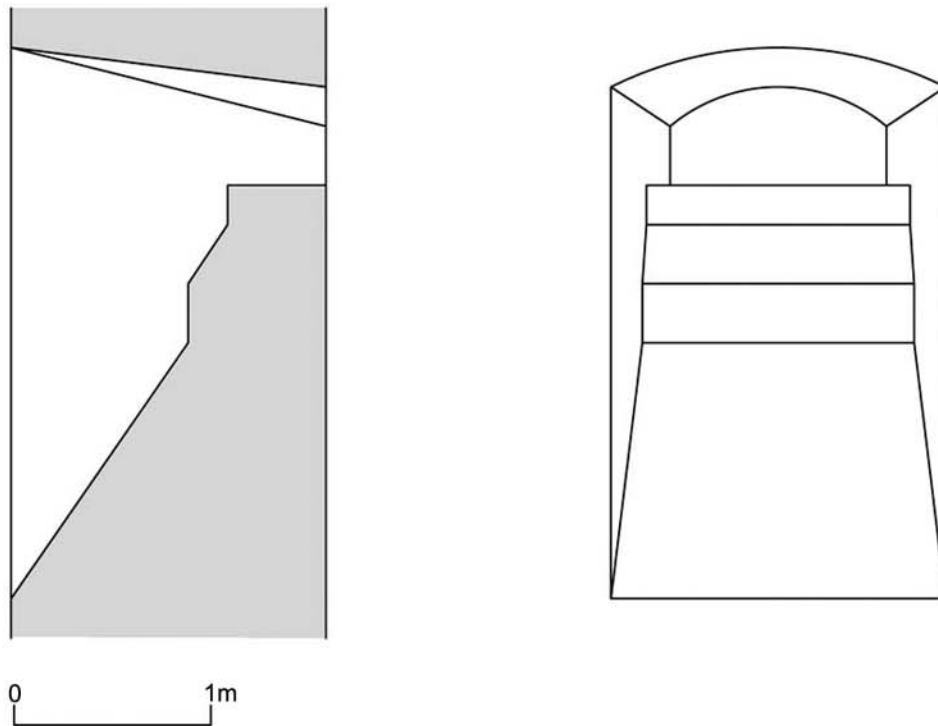
Wie die Rekonstruktionszeichnung (siehe Abb. 9) zeigt, besaßen die mit Stichbogen überwölbten Öffnungen 4 und 5 auf der Innenseite nur kleine Öffnungen. Auch hier weiten sich die Leibungen trichterförmig gegen aussen (Abb. 28, Abb. 29). Aussergewöhnlich sind die steil abfallenden Fensterbänke. Die beiden Öffnungen dürften deshalb nicht in erster Linie dazu gedient haben etwas Licht ins Innere der Burg zu bringen. Dafür würden ebene Bänke und steiler gegen aussen ansteigende Unterkanten der Stichbogen genügen. Auch hier dürfte es sich deshalb um **Schiesscharten** und nicht um Fenster handeln.

Abb. 9 Schänis SG, Ruine Niederwindegg, 2020. Mauer M2. Rekonstruktion der in ihrer Form beispiellos dastehenden Schiessscharten 4 und 5. Die Zeichnung basiert auf den den Fassadenplänen entnommenen Massen und der Fotodokumentation.

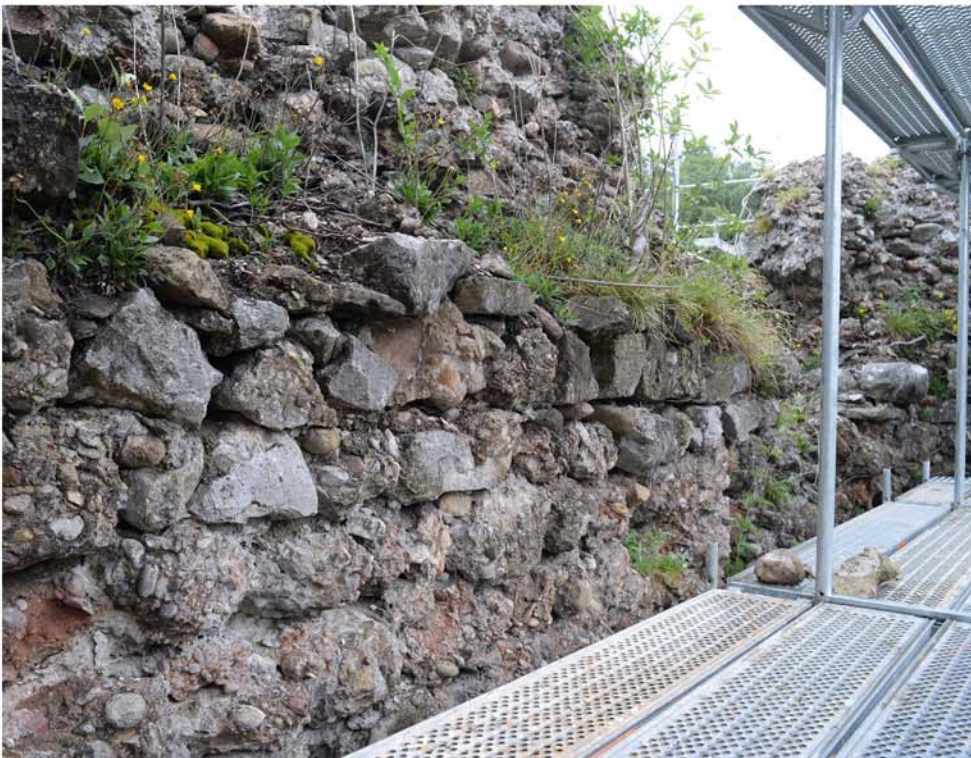
Abb. 10 Schänis SG, Ruine Niederwindegg, 2020. Mauer M2. Abbruchkronen des inneren Mauermantels vor dem Entfernen des Bewuchses, von Westen Darüber erhebt sich überraschend gut erhaltenes Kernmauerwerk.

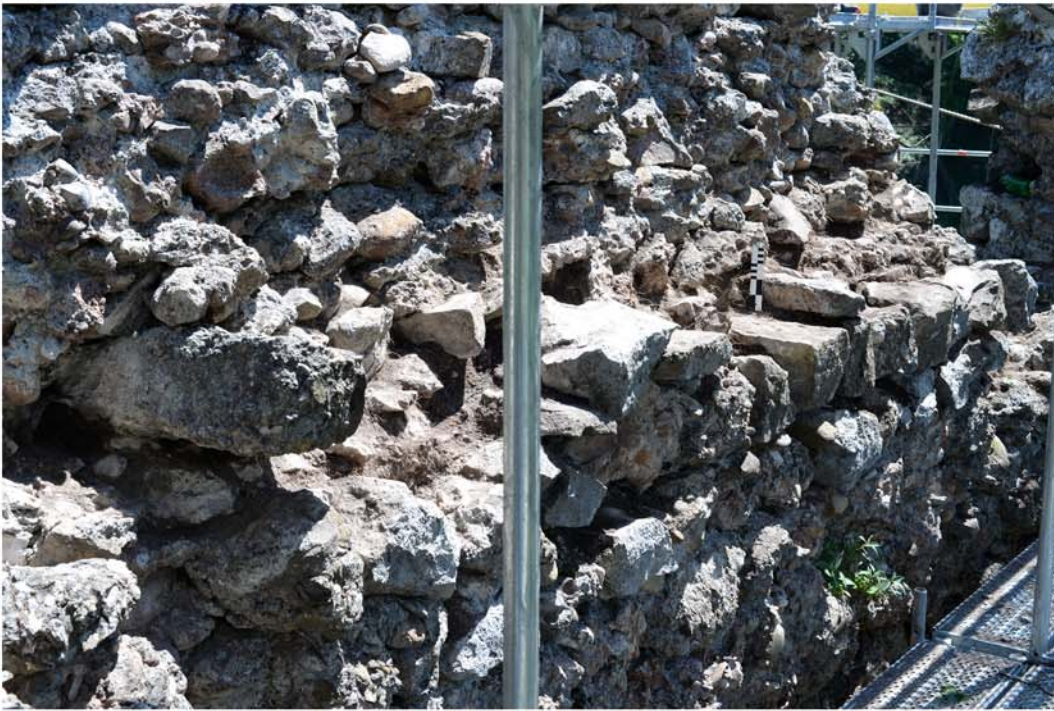
Abb. 11 Schänis SG, Ruine Niederwindegg, 2020.
Mauer M2. Abbruchkron des inneren Mauermantels nach dem Entfernen des Bewuchses und loser Steine, von Westen.

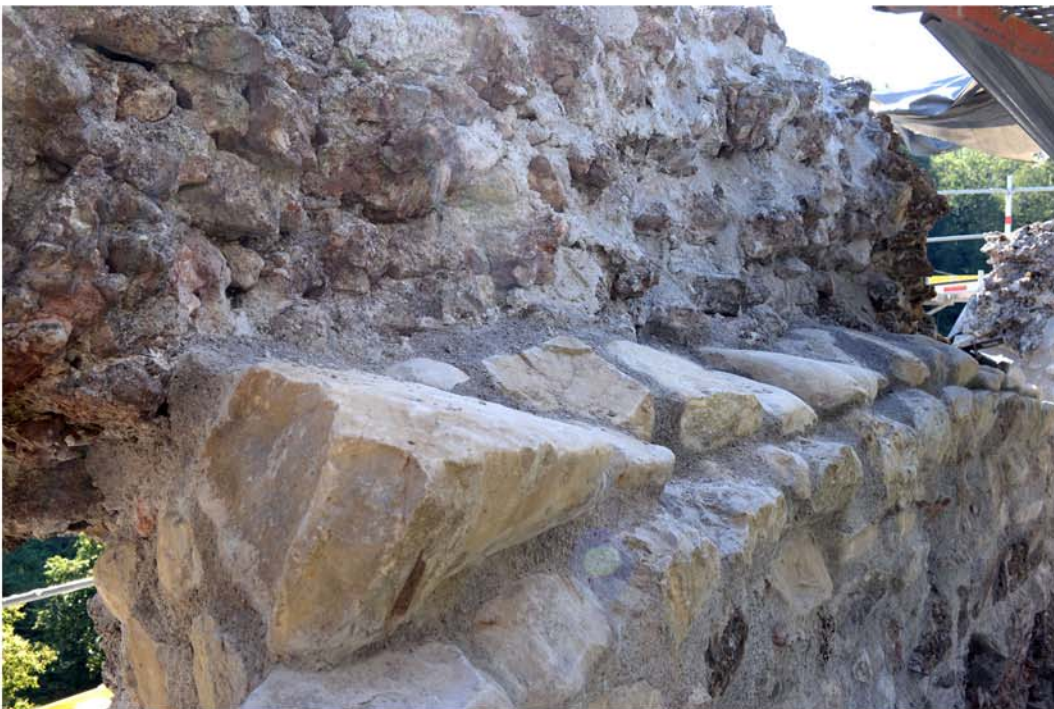
Abb. 12 Schänis SG, Ruine Niederwindegg, 2020.
Mauer M2. Mit neu aufgeführtem Mauerwerk abgedeckte Krone des Mauerinnenmantels, von Westen. Die stark gegen aussen geneigte Abdeckung soll in erster Linie verhindern, dass Wasser zwischen Mauerkern und Mauermantel eindringen kann.

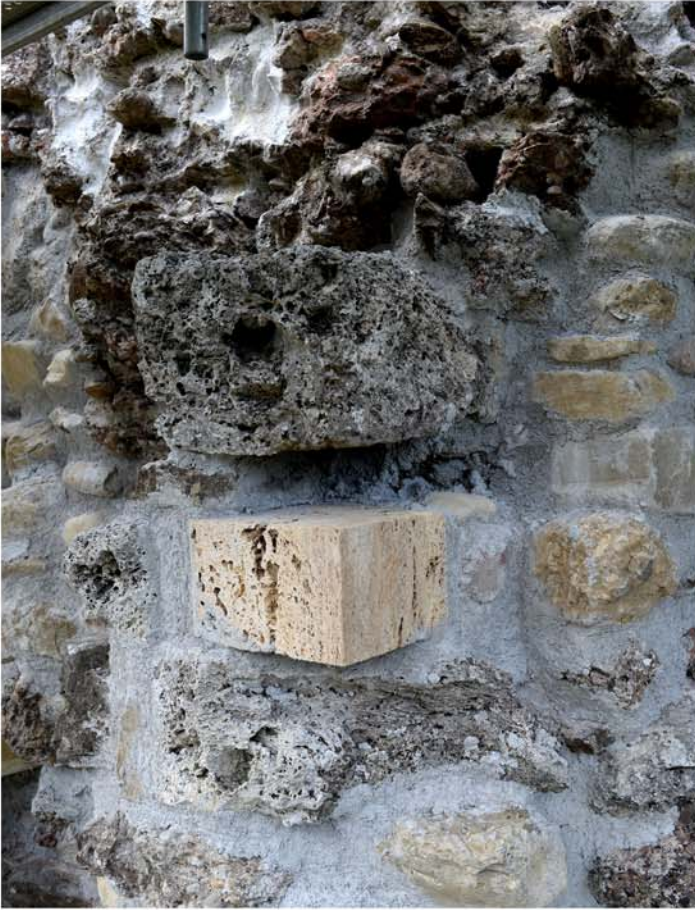
Abb. 13
Schänis SG, Ruine Niederwindegg, 2020.
Ecke M1/M2. Zur Stabilisierung der originalen bossierten Tuffsteinquader eingesetzt Ersatzstein mit glatter Oberfläche, von Norden. Vor dem Schliessen der Lücke wurde dort zur rückwärtigen Verankerung der Ecke eine Ankerstange aus Chromstahl eingesetzt.

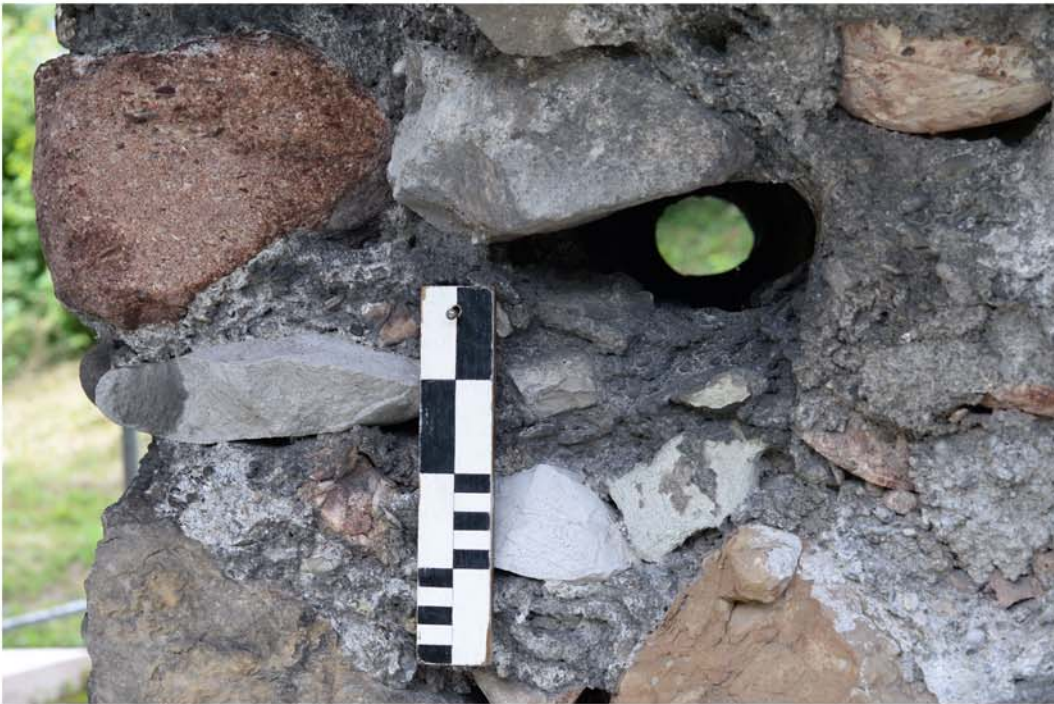
Der für den Bau der Mauern verwendete Kalkmörtel ist von ausgezeichneter Qualität und erinnert von seinem Aussehen her an Stampfbeton (Abb. 15). Als Zuschlag zum gelöschten Kalk wurde Kiessand mit Korngrößen von bis zu 5 cm verwendet. Auf Grund der ausgezeichneten Beschaffenheit muss der Zuschlag eine gut abgestufte Kornverteilung haben.

Abb. 15 Schänis SG, Ruine Niederwindegg, 2020. Mauer M2, Aussenfassade. In seiner Zusammensetzung an Beton erinnernder Mörtel rund um das Gerüsthebelloch 1.3 (aussen), von Nordosten.

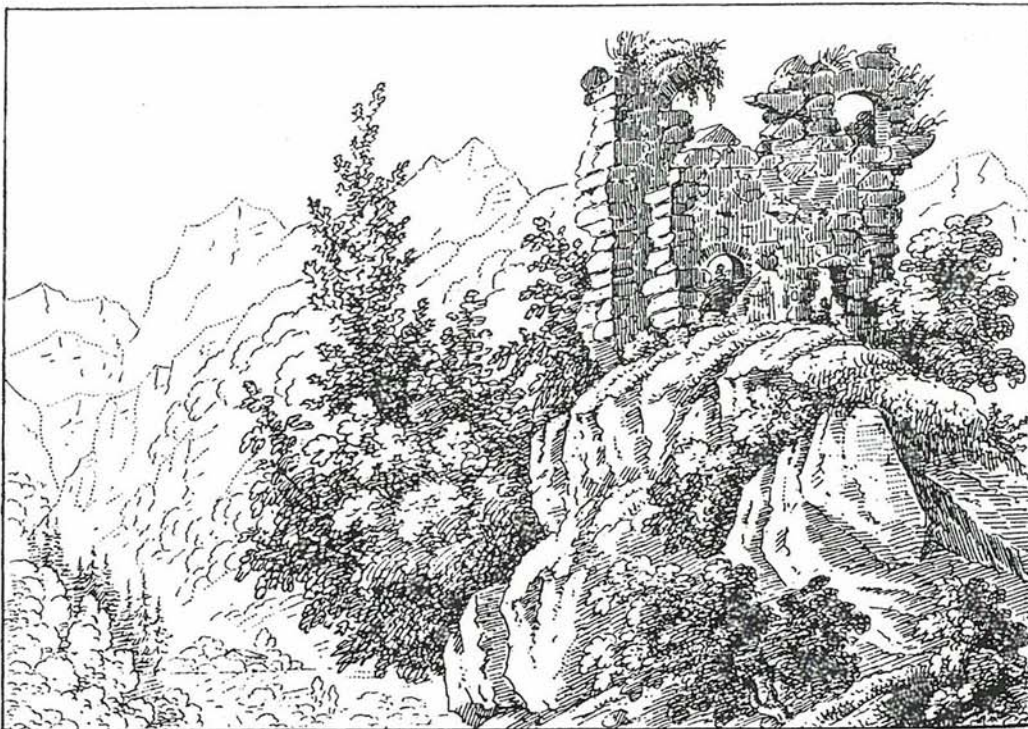
Abb. 18 Schänis SG, Ruine Niederwindegg, 2020. Federzeichnung von
J.J. Rietmann aus dem Jahr 1845. Der Stichbogen über der Öffnung 4
in der Mauer M2 ist bereits eingestürzt.

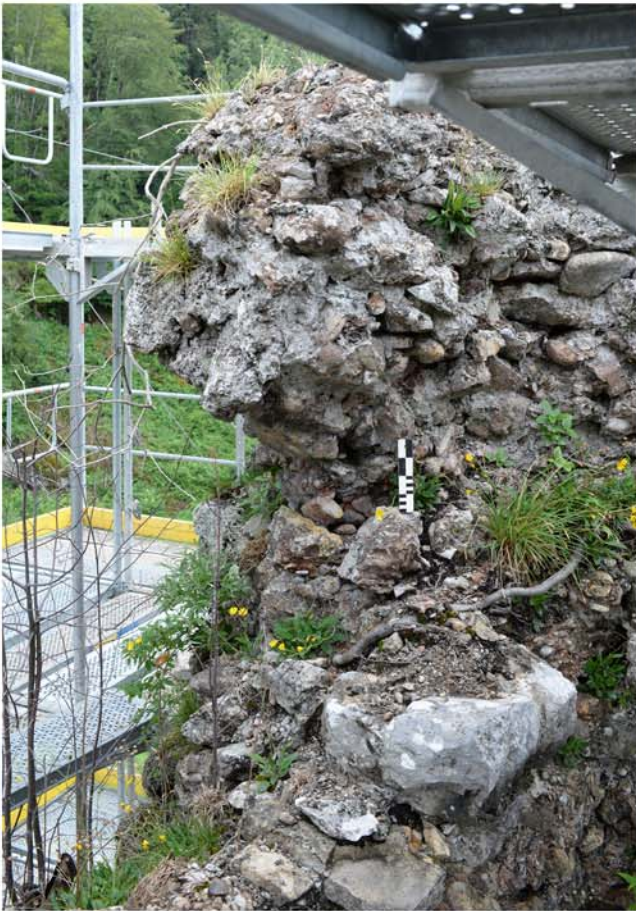
Abb. 19
Schänis SG, Ruine Niederwindegg, 2020.
Mauer M2, Öffnung 4. Erhaltener Ansatz
des Stichbogens über der grösstenteils
ausgewitterten nordwestlichen Leibung,
von Osten.

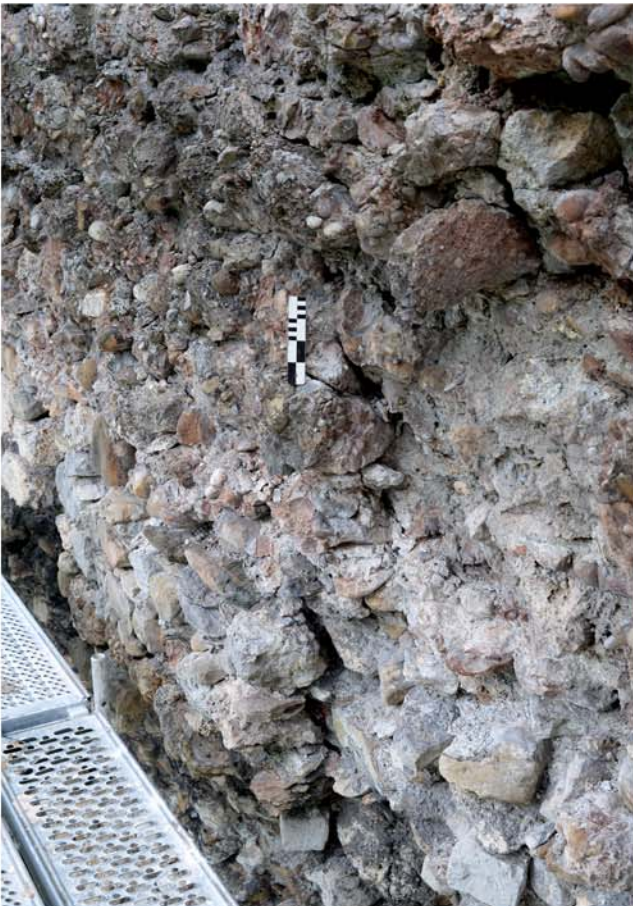
Abb. 22
Schänis SG, Ruine Niederwindegg, 2020.
Mauer M2, Innenfassade, von Südsüdosten.
Der Mauermantel wurde in dieser Partie
eher durch Frostsprengungen als durch
Beraubung vom Mauerkern getrennt.

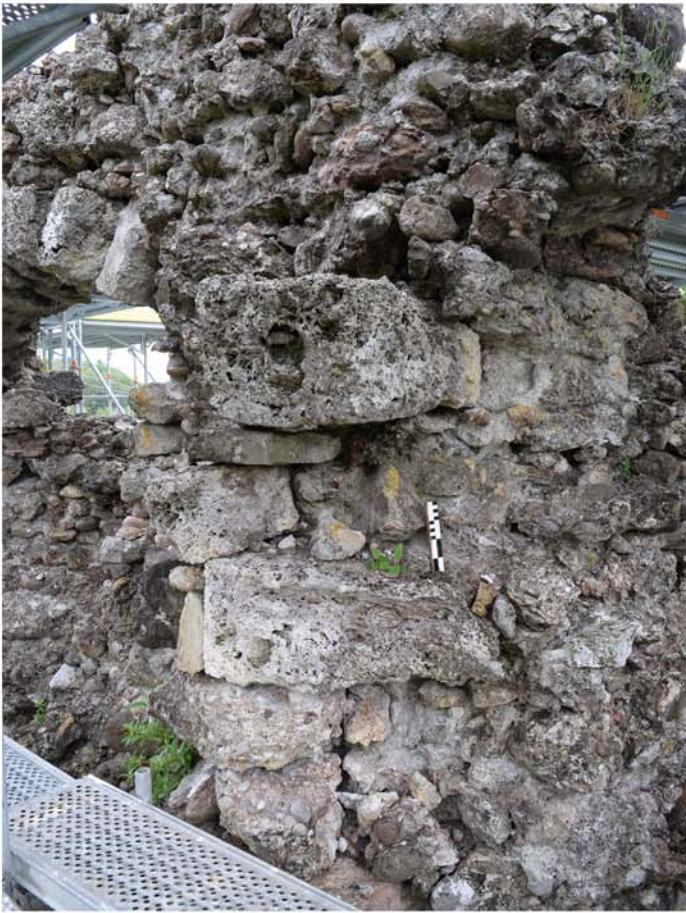
Die ursprünglich wohl vollständig aus Tuffsteinquadern bestehende Ecke M1/M2 ist bis auf zwei beim Ausbrechen zerbrochene Quader (Kote ca. 511 m ü. M) beraubt (Abb. 23). Beide besitzen deutlich erkennbare Bossen.

Abb. 23
Schänis SG, Ruine Niederwindegg, 2020.
Ecke M1/M2, mit Resten des Eckverbandes
aus bossierten Tuffsteinquadern, von Norden.

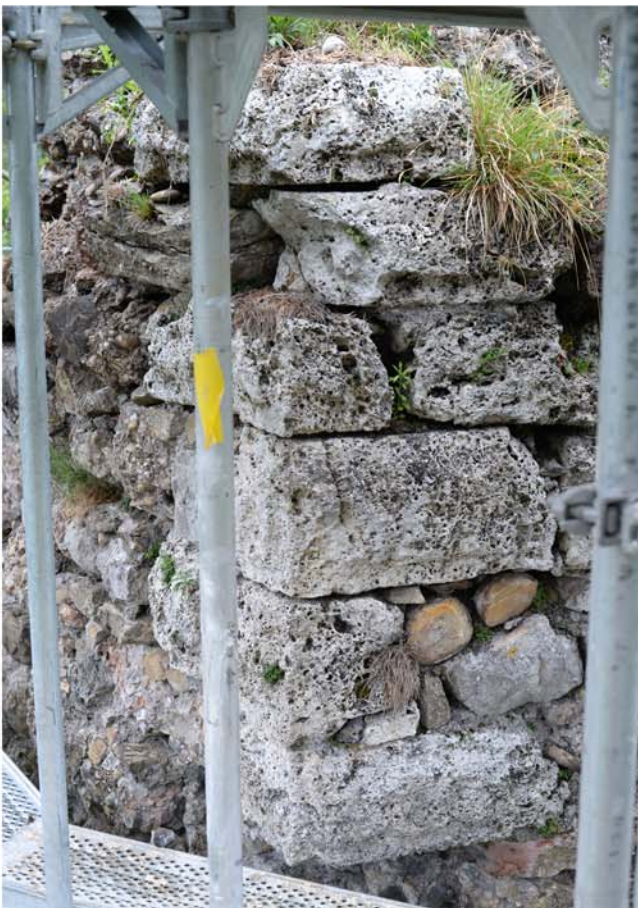
Von der ursprünglich wohl vollständig aus Tuffsteinquadern bestehenden Ecke M2/M3 ist auf der Höhe von Öffnung 4 noch ein Abschnitt aus sechs Quadern mit deutlich erkennbaren Bossen erhalten (Abb. 24).

Abb. 24
Schänis SG, Ruine Niederwindegg, 2020.
Ecke M2/M3, erhaltener Eckverband
aus bossierten Tuffsteinquadern, von Osten.

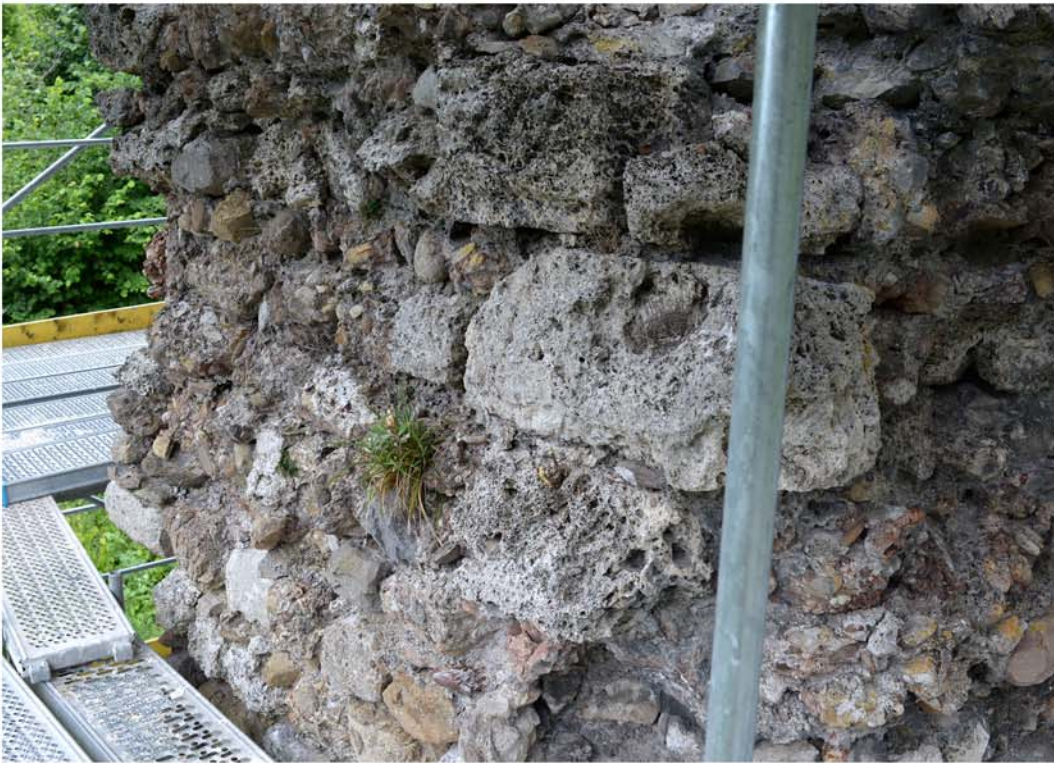
Etwas weiter unten, oberhalb des Absatzes in der Aussenfassade der Mauer M3, sind noch drei behauene Tuffsteine vorhanden, die zum Eckverband gehören dürften (siehe Abb. 25).

Abb. 25 Schänis SG, Ruine Niederwindegg, 2020. Mauer M2, Absatz, von Osten.
Der Mauerabsatz besteht aus schräg abfallend zugehauenen Steinen. Die über dem Absatz
liegenden Tuffsteinquader (im Vordergrund) sind Reste des Eckverbandes M2/M3.

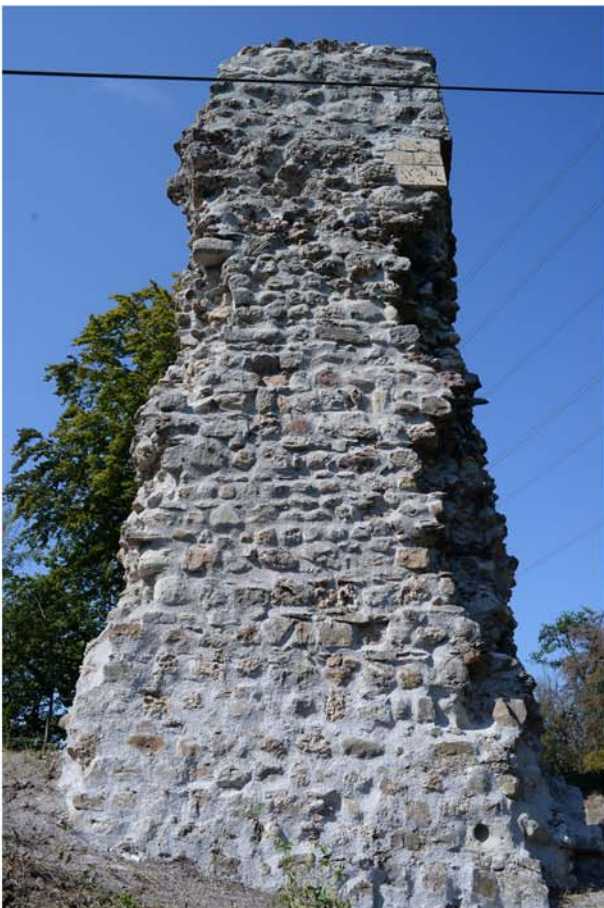
Die Mauern M1 und M3 enden in fast senkrechten Abbrüchen (Abb. 26). Es ist denkbar, dass die beiden Mauern nie viel länger waren. D.h. sie wären ursprünglich stirnseitig senkrecht abgemauert und möglicherweise gar mit besonders hervorgehobenen Eckverbänden versehen worden. Gerade deshalb könnten sie anlässlich der Abbrucharbeiten vollständig beraubt worden sein.¹⁴

Abb. 26
Schänis SG, Ruine Niederwindegg, 2020.
Mauer M3 fertig in Stand gestellt, von Süd-
osten. Der beinahe senkrechte Abbruch
zum Burginneren hin lässt vermuten, dass
die Mauer in dieser Richtung nicht länger war.

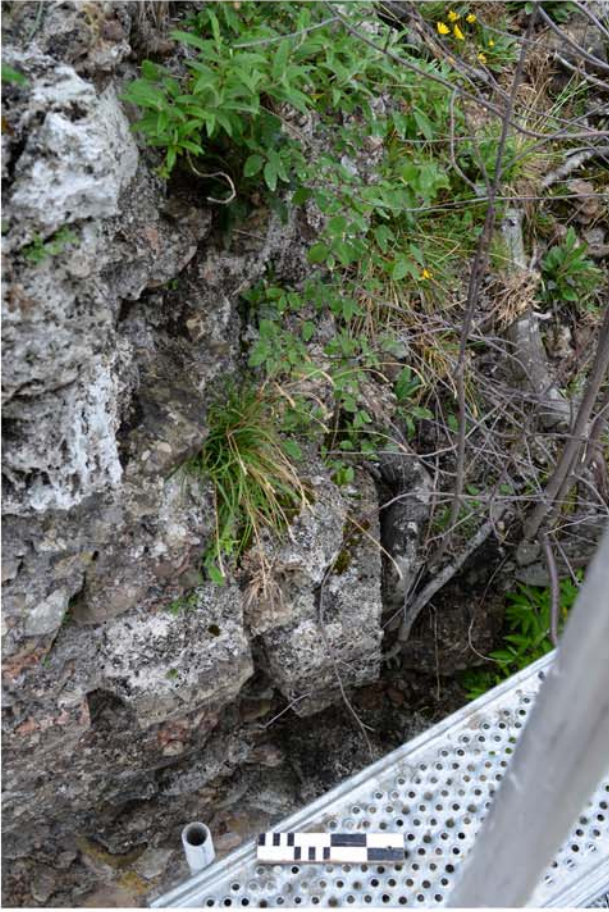
Die letzten Quader der Einfassung der Öffnung 4 (Abb. 27), die Reste des Bogens über der Öffnung 5 und die noch vorhandenen Abschnitte der beiden Eckverbände lassen den Schluss zu, dass auch die Fronten der Stichbögen über den beiden Öffnungen aus behau-

Abb. 27
Schanis SG, Ruine Niederwindegg, 2020.
Mauer M2, Aussenfassade, Öffnung 4,
von Ostrordosten. Letzter vollständig
erhaltener Gewändestein der südöstlichen
Leibung. Am Stein lässt sich der Öffnungs-
winkel der Leibung ablesen.

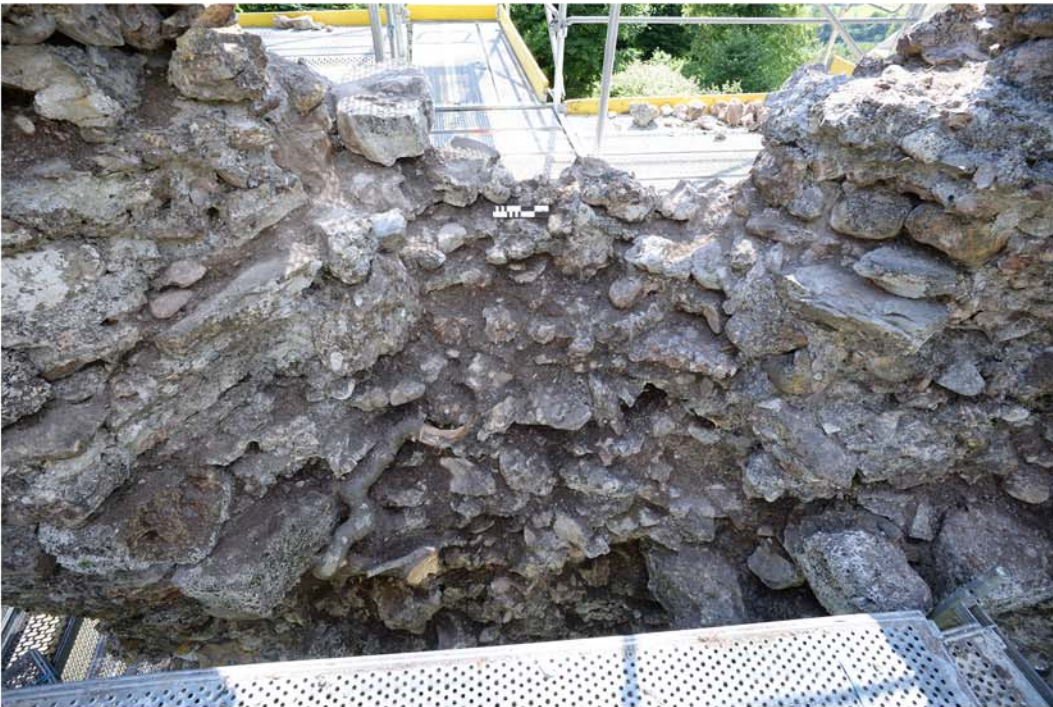
Abb. 28 Schanis SG, Ruine Niederwindegg, 2020. Mauer M2, Öffnung 4,
von Nordosten. Blick in die von Schutt und Bewuchs befreite Öffnung mit den
nach aussen laufenden Leibungen und der steil abfallenden Bank.

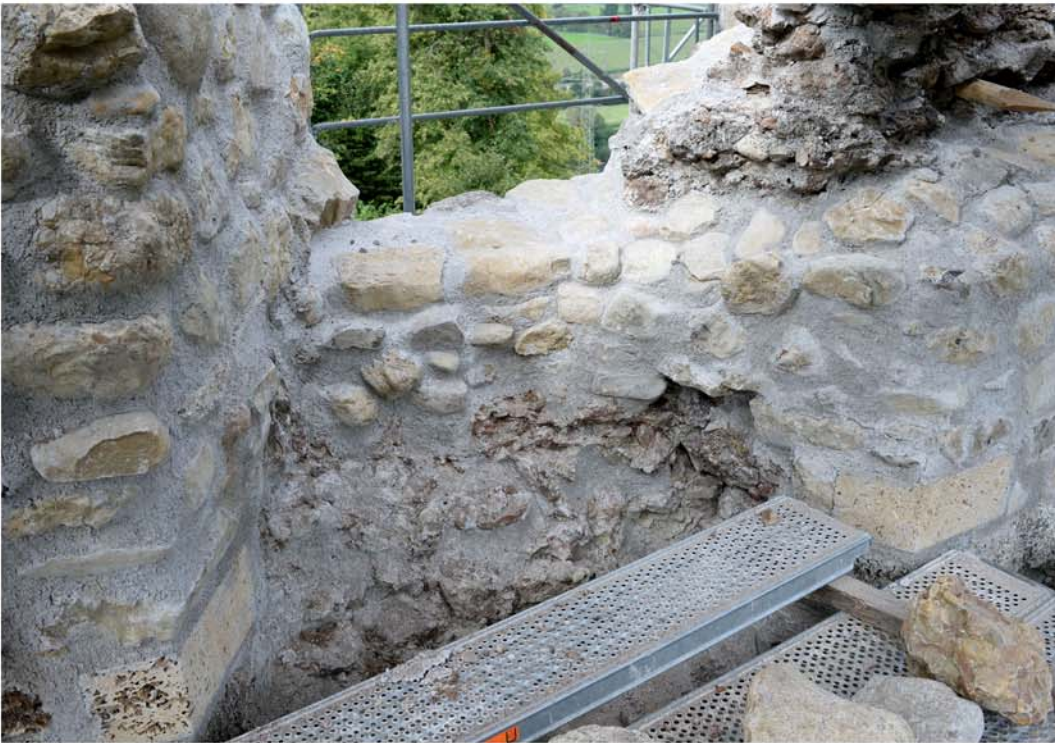
Abb. 29 Schänis SG, Ruine Niederwindegg, 2020. Mauer M2, Öffnung 4 nach Abschluss der Sanierungsarbeiten, von Nordosten.

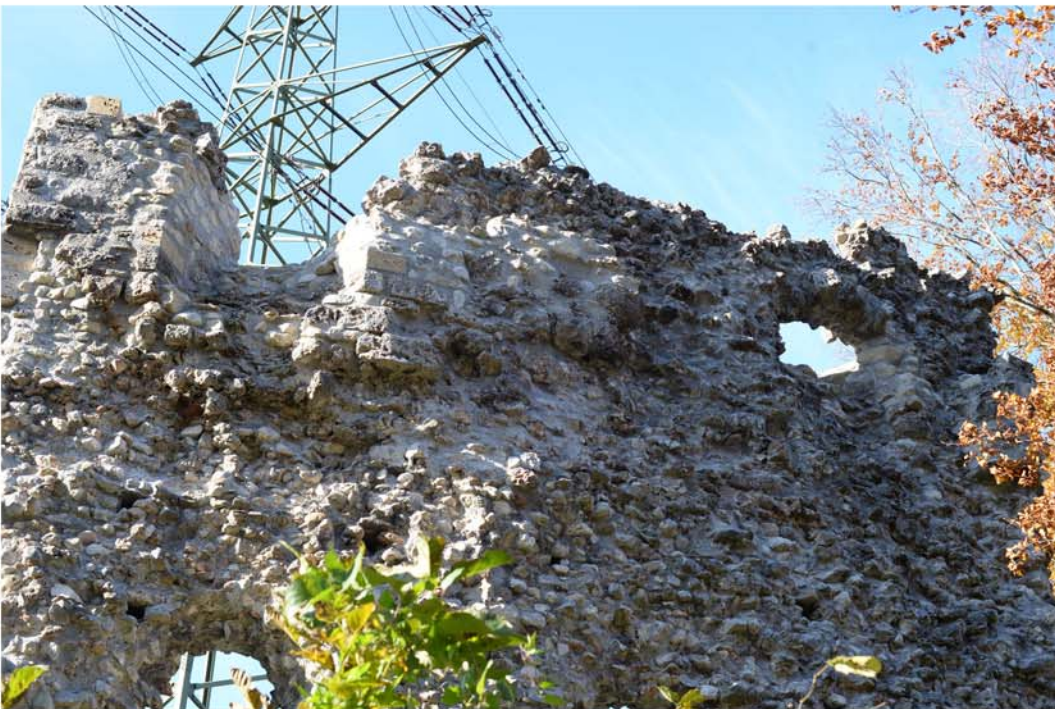
Abb. 30 Schänis SG, Ruine Niederwindegg, 2020. Mauer M2, oberer Teil der Aussenfassade mit den Öffnungen 4 und 5 nach Abschluss der Sanierungsarbeiten, von Nordosten. Die Aufnahme macht deutlich, dass ein am Standort des Fotografen stehender Angreifer problemlos aus der Öffnung 4 beschossen werden konnte.
