Schänis SG, Ruine Niederwindegg Bericht über die bauarchäologischen Untersuchungen 2020

Füllinsdorf, im November 2020

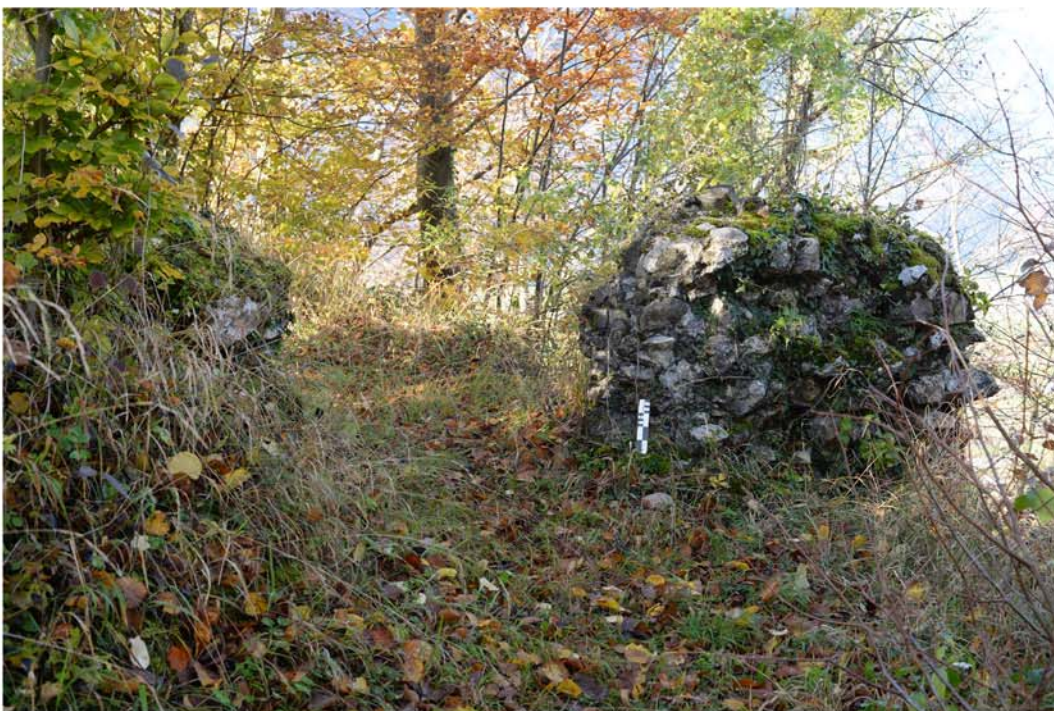
Abb. 2 Schänis SG, Ruine Niederwindegg, 2020.
 Mauerreste des Gebäudekomplexes Windegg 1, von Nordosten.

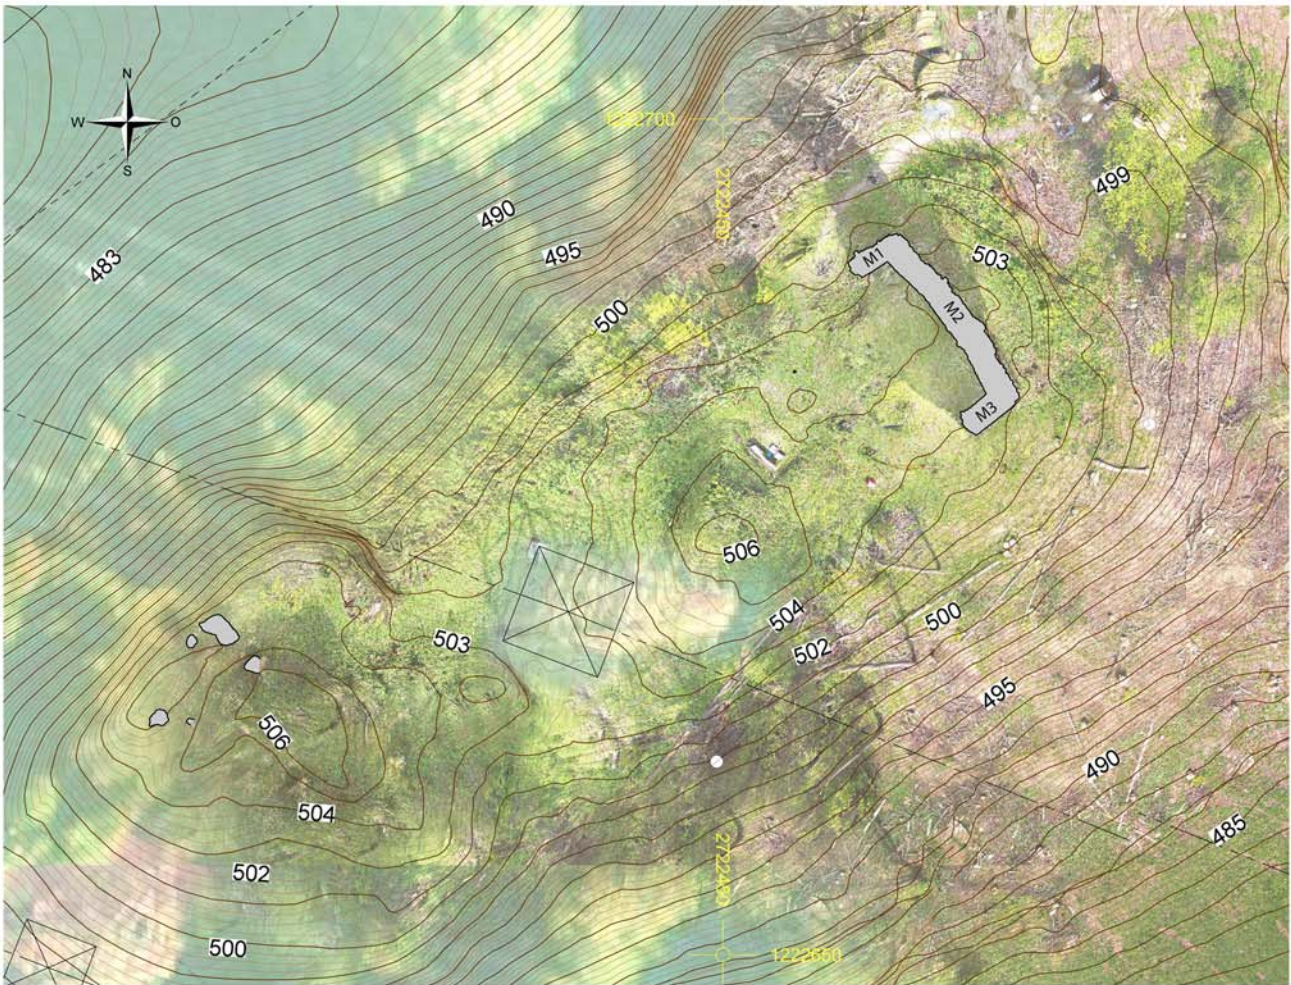
Abb. 5 Schänis SG, Ruine Niederwindegg, 2020.

Ausschnitt aus dem topografischen Plan der Burganlage. Links unten, grau unterlegt, die Mauerreste der Anlage Windegg 1. Der Graben zwischen Windegg 1 und Windegg 2 und derjenige nordöstlich vor dem U-förmigen Mauerzug der Anlage Windegg 2, zeichnen sich im Verlauf der Höhenkurven deutlich ab.

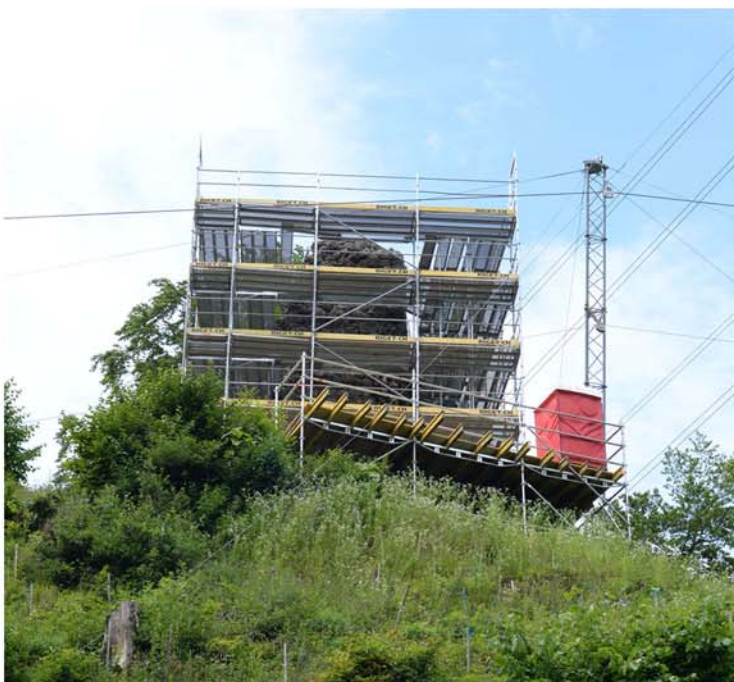
Abb. 6

Schänis SG, Ruine Niederwindegg, 2020. Eingerüstete Ruine mit Umladepattform und Seilbahnmast, von Südosten.

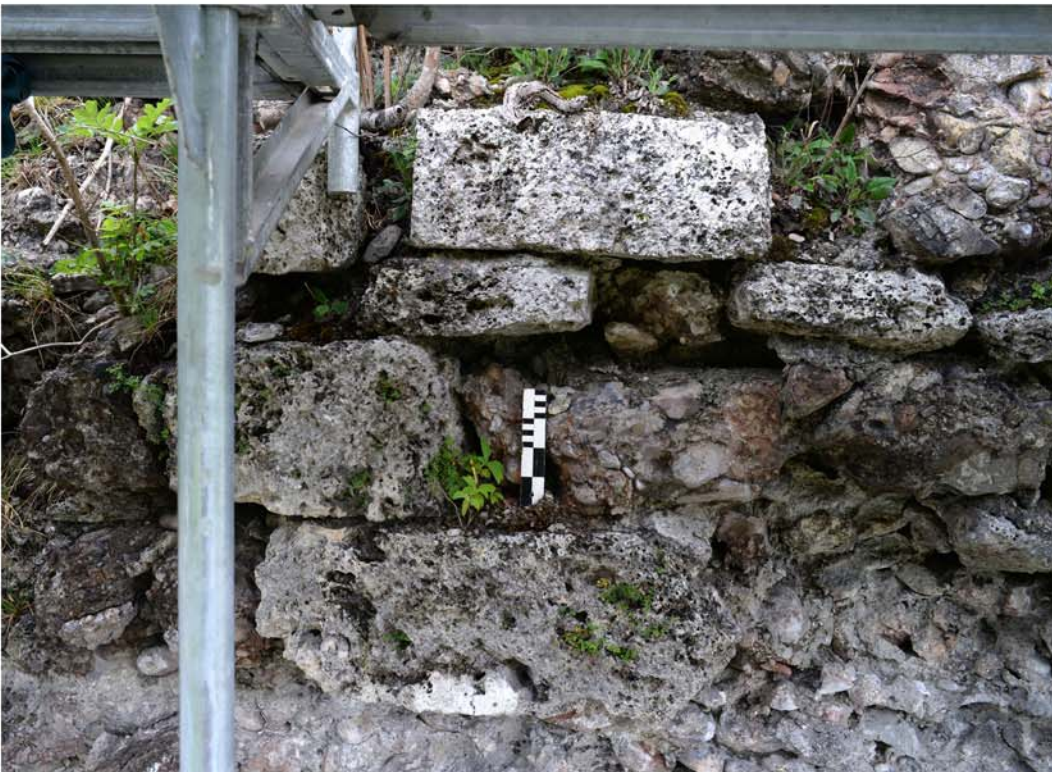
Die für den Bau der drei Mauern verwendeten Bausteine sind ein Gemisch aus unterschiedlichen Gesteinsarten. In den Mauermänteln findet man bis auf die Höhe des Absatzes in der Mauer M3 (509 m ü. M.) vor allem Kalk- und Molassesandsteine. Darüber sind mehrheitlich Bruchsteine aus roter Nagelfluh verbaut. Überall im Mauergefüge sind vereinzelt Tuffsteine zu finden, an einigen Stellen sogar aus Tuffstein zugeschnittene Quader (Abb. 14). In den offen liegenden Mauerkernen erkennt man die gleichen Gesteinsarten. Der Anteil an rundgeschliffenen Bollensteinen ist hier aber grösser als in den Mauermänteln. Die nur noch zuoberst erhaltenen äusseren Eckverbände und die Reste der Einfassung der Öffnung 4 sind aus Tuffsteinquadern aufgeführt.

Abb.14 Schänis SG, Ruine Niederwindegg, 2020. Mauer M2. Mauerpartie in der Aussenfassade mit Einlagen aus nicht bossierten Tuffsteinquadern anschliessend an die nordwestliche Leibung der Öffnung 4, von Nordosten.

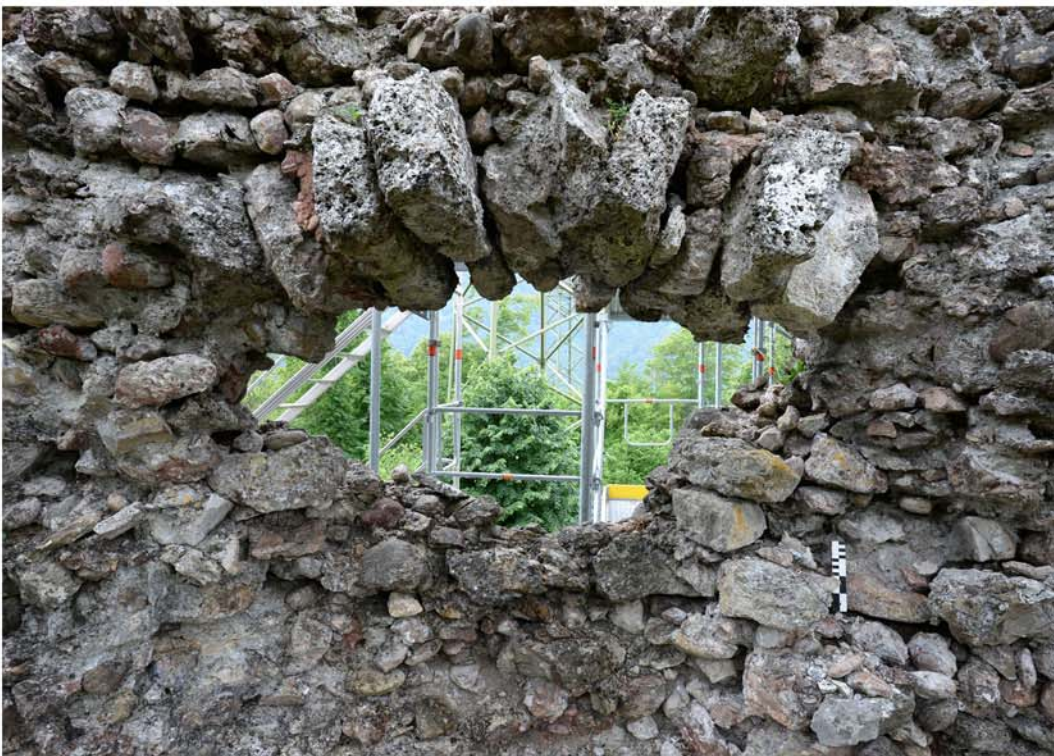
Abb. 16 Schänis SG, Ruine Niederwindegg, 2020. Mauer M2, Aussenfassade. Rest des aus verschiedenen Steinsorten zusammengesetzten Stichbogens über der Öffnung 5, von Nordosten.

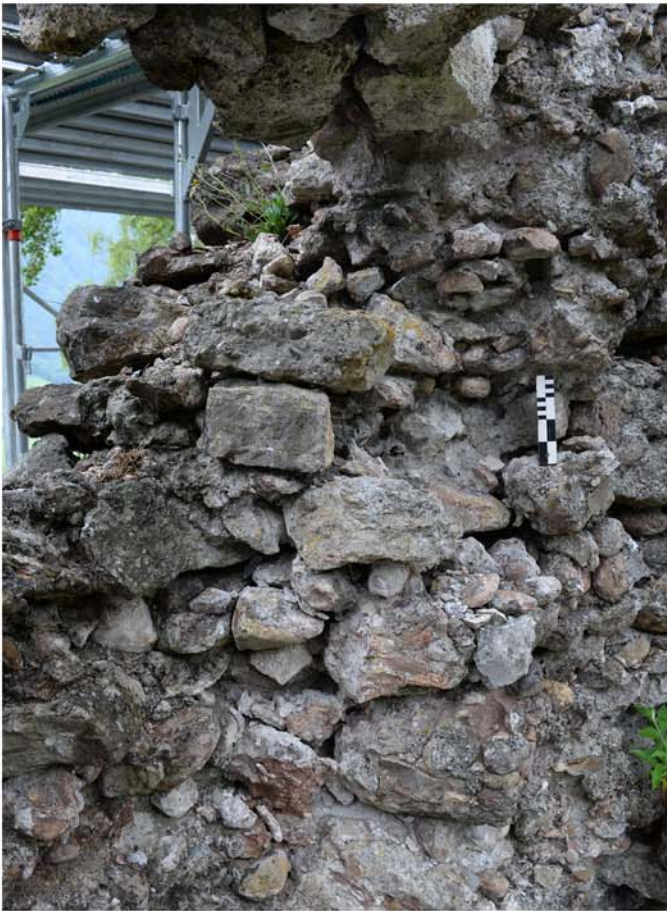
Abb. 17
Schänis SG, Ruine Niederwindegg, 2020.
Mauer M2, Öffnung 5. Letzte erhaltene
Mauersteine der nordwestlichen Leibung,
von Osten.

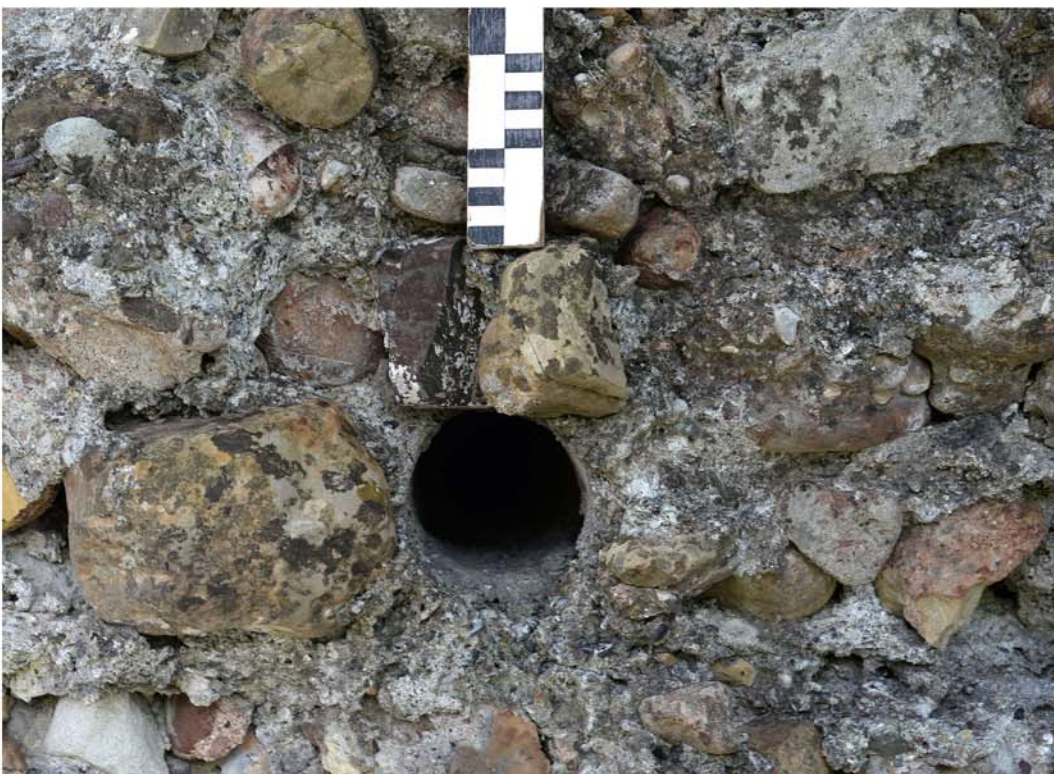
Die Gerüsthebellöcher haben unterschiedliche Querschnitte – rund (Abb. 20) und viereckig (Abb. 21). Ein im viereckigen Loch 2.1 erhaltener Mörtelabdruck macht deutlich, dass mindestens hier kein Vierkant- sondern ein Rundholz eingesetzt war. Auch weist ein Knick im Gerüsthebellöcher 1.6 darauf hin, dass von jeder Seite her ein Holz eingesetzt war. In den anderen durchgehenden Kanälen scheinen die Hölzer so lang gewesen zu sein, dass sie auf beiden Seiten der Mauer vorkragten.

Abb. 20 Schänis SG, Ruine Niederwindegg, 2020. Mauer M1, Aussenfassade.
Gerüsthebelloch 1.1 mit rundem Querschnitt, von Nordwesten.

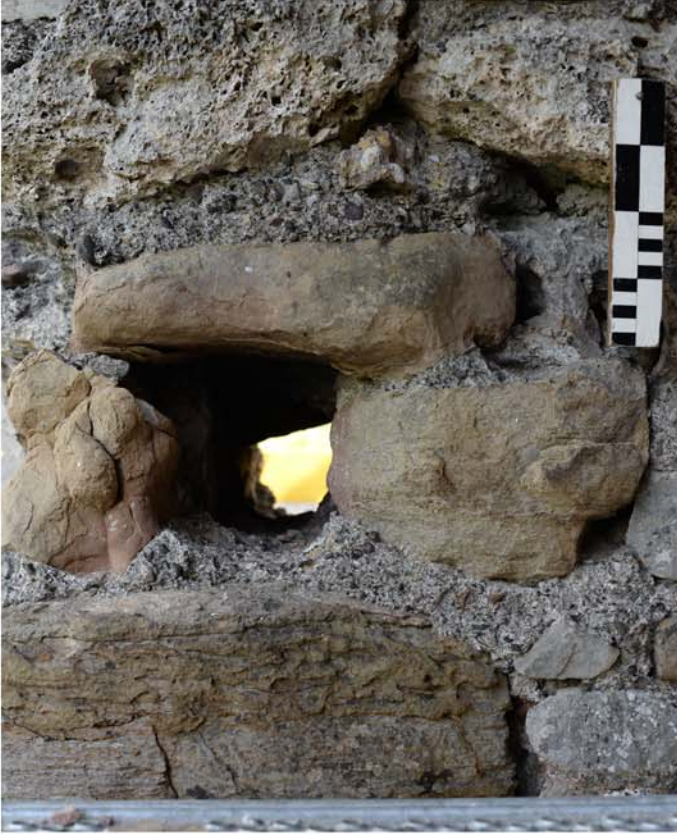
Abb. 21
Schänis SG, Ruine Niederwindegg, 2020.
Mauer M1, Innenfassade.
Gerüsthebelloch 2.1 mit viereckigem
Querschnitt, von Südosten.

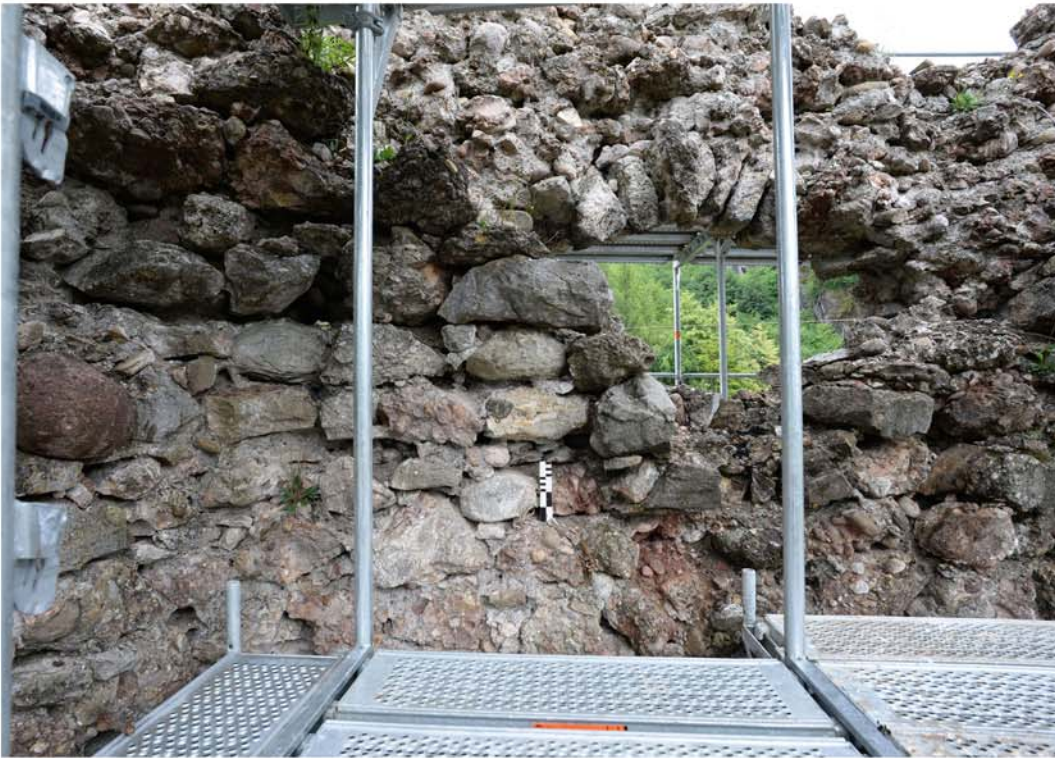
Die im Kapitel 1.2 zitierten historischen Quellen und die bauarchäologischen Befunde von 2020 widersprechen sich nicht. So sind beispielsweise die Nagelfluh und die Veruccano-Steine im Obergeschoss natürlich rot gefärbt und nicht brandgerötet (Abb. 31). Wäre das Gebäude ausgebrannt, müssten die Oberflächen der daneben verbauten kalkhaltigen Steine ebenfalls rot verfärbt sein - was aber nicht der Fall ist.

Abb. 31 Schänis SG, Ruine Niederwindegg, 2020. Mauer M2. Der Mauerinnenmantel im Bereich der Öffnung 5 besteht mehrheitlich aus roter Nagelfluh, von Südwesten. Der rote Stein am linken Bildrand ist ein Geröll aus Verrucano-Gestein.

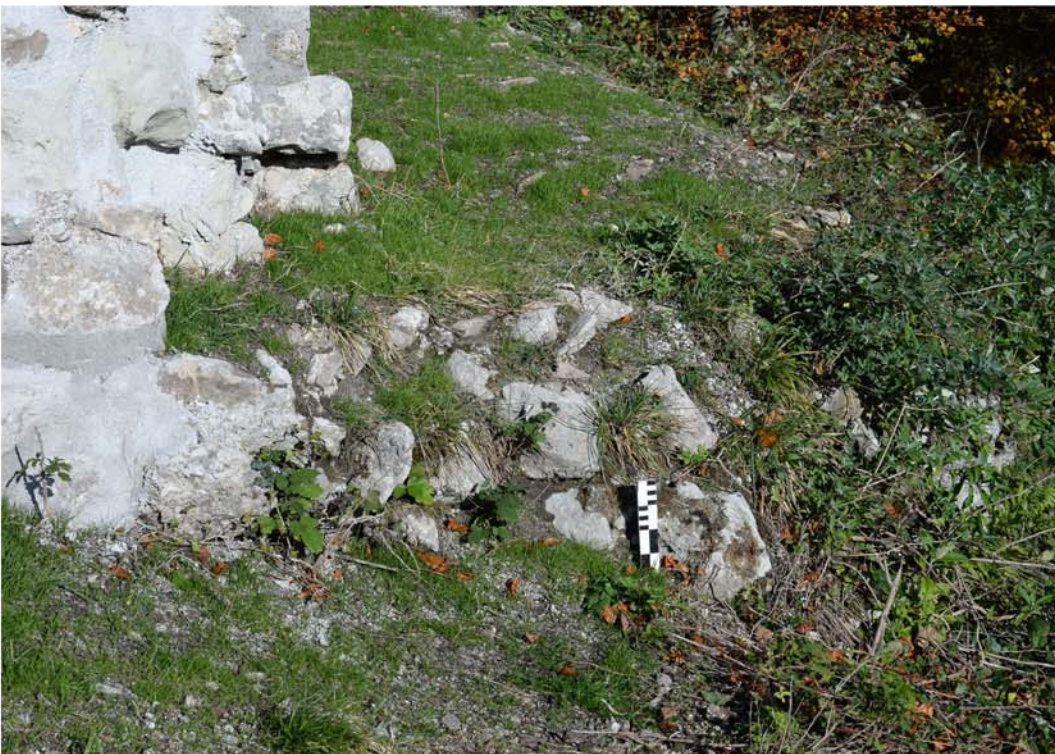
Die gegen den Berg hin liegende Anlage Windegg 2 scheint auf Grund ihrer Lage jünger zu sein, als die von ihr durch einen Graben getrennte, am Ende des Sporns liegende Anlage Windegg 1. Die an der Ruine der Windegg 2 vorhandenen bossierten Eckquader aus Tuffstein erlauben es den Bau des Mauerwerks in die Mitte des 13. Jahrhunderts zu datieren. Die unter den Fuss der Ecke M2/M3 laufenden Mauerreste deuten aber darauf hin, dass ein Vorgängerbau bestanden hat, der möglicherweise im Vorfeld des Baus der Windegg 2 niedergelegt worden ist (Abb. 32).

Abb. 32 Schänis SG, Ruine Niederwindegg, 2020. Mauerrest eines mutmasslichen Vorgängerbaus unter und vor der Ecke M2/M3, von Südosten.

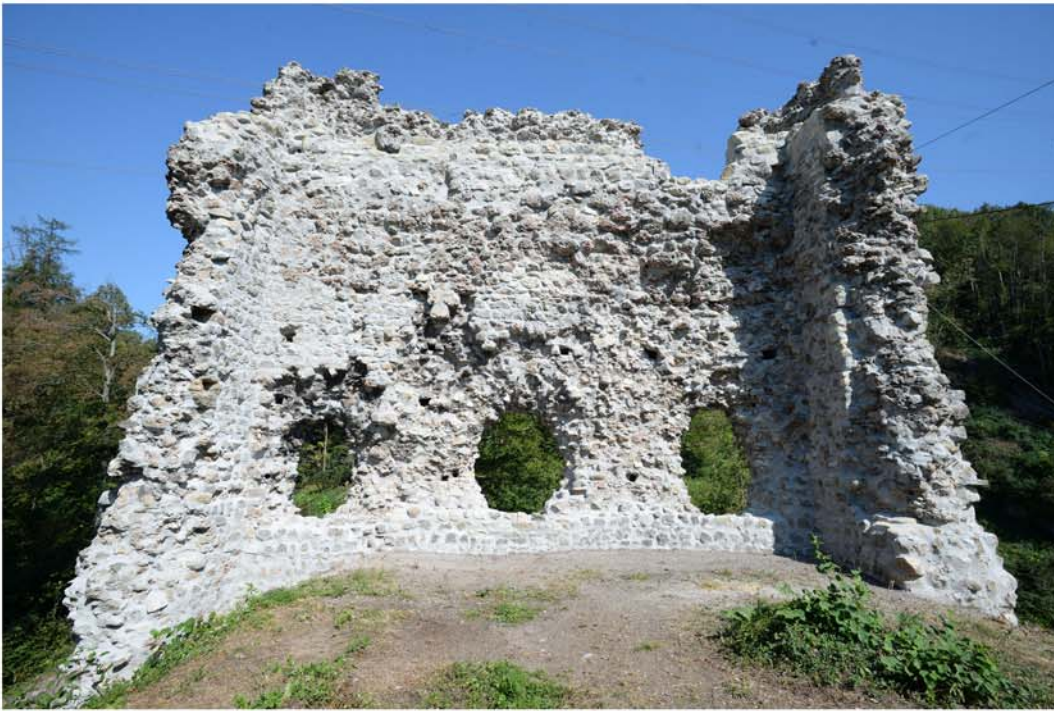
Abb. 33 Schänis SG, Ruine Niederwindegg, 2020. Mauer M1 bis M3, Innenfassaden. Blick auf die fertig in Stand gestellte Ruine, von Südwesten.

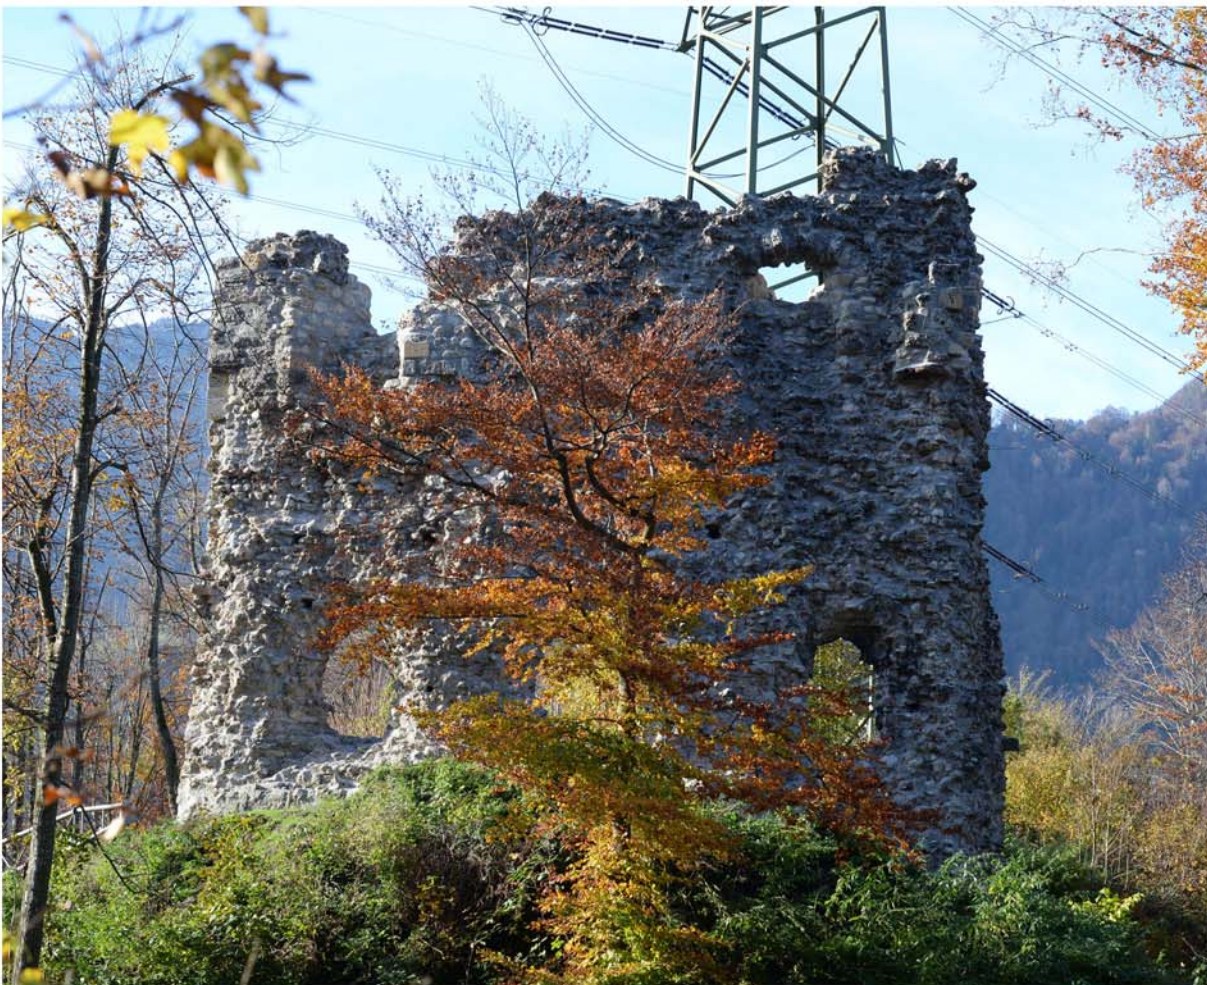
Abb. 34 Schänis SG, Ruine Niederwindegg, 2020. Mauer M2, Aussenfassade. Blick auf die fertig in Stand gestellte Ruine, von Nordosten.
